SISTEMA NACIONAL DE ÁREAS DE CONSERVACIÓN
AREA DE CONSERVACION PACIFICO CENTRAL
Control y protección

16 de mayo de 2011
ACOPAC-CP-081-11

**RESUMEN FOTOGRÁFICO DE VISITAS REALIZADAS AL PROYECTO
CONDominio HORIZONTAL RESIDENCIAL LAS OLAS, UBICADO EN
ESTERILLOS OESTE DE PARRITA, PROVINCIA DE PUNTARENAS.**

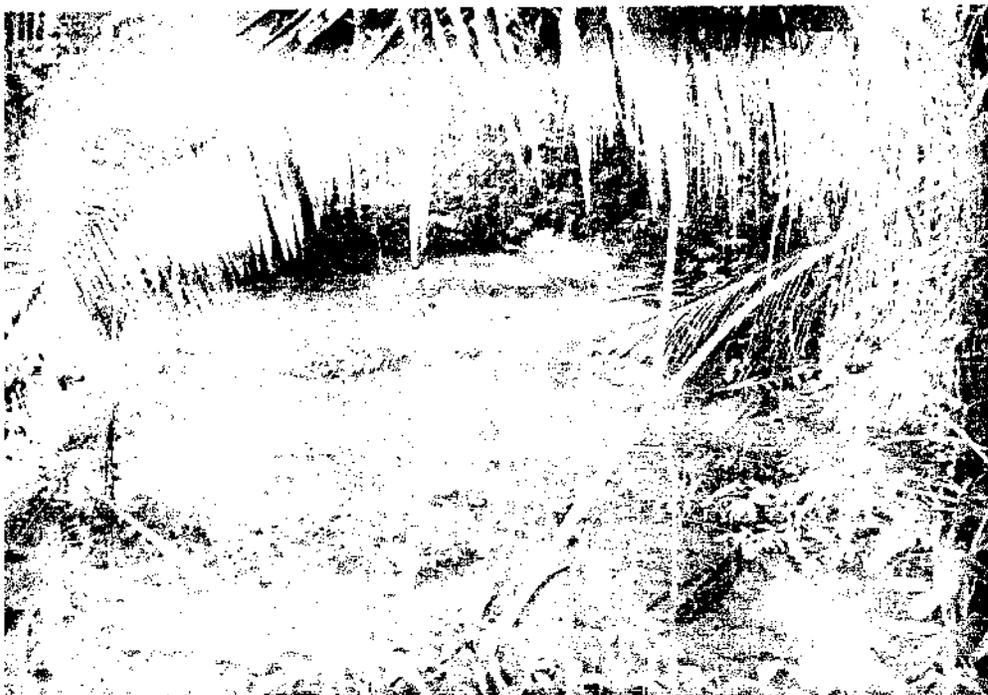
Fotografías tomadas en el lugar de los hechos:

Este día se realizó un recorrido en la parte sureste del mismo, observando que se había llevado a cabo una tala del sotobosque en un área de 7.515 has de extensión, cortando árboles cuyo diámetro varía entre los 05 y los 25cm, los cuales son de diferentes especies tales como: Guácimo, Hombre Grande, Espavel, Madroño, Cedro, Lagartillo, Gallinazo, entre otros. Aunque no se pudieron contar individualmente, esto debido a la gran cantidad observada, creemos que son más de 400 árboles talados.

Además, indicaron que hace aproximadamente 02 meses la Municipalidad de Parrita empezó a realizar un entubado proveniente desde la propiedad en cuestión que continúa paralelo a la carretera o camino principal y luego dobla hacia el sur, pasando paralelo a la plaza de deportes del lugar hasta desfogar en el manglar que limita con la propiedad del señor Mario Venegas Hidalgo. En este sitio se observa agua discurriendo por el alcantarillado.

El entubado es de aproximadamente 450m de longitud y según los entrevistados el mismo se realizó para secar el humedal existente.

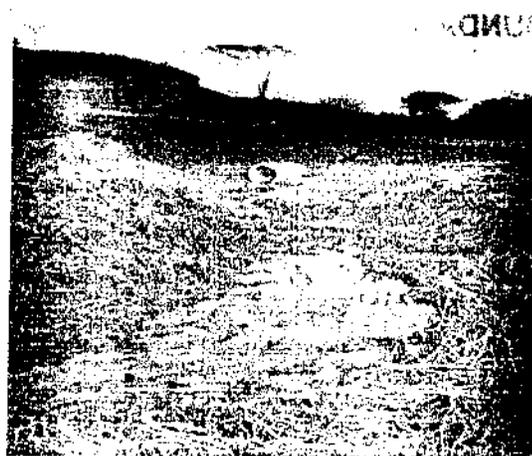
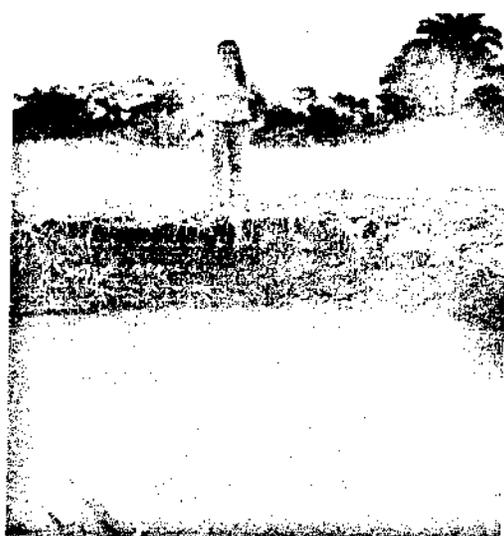
También se visitó el lugar indicado como humedal por los lugareños, el cual supuestamente fue rellenado en años anteriores. Aquí observamos un cauce semi-tapado proveniente de la parte alta que confluye a un alcantarillado realizado en meses anteriores el cual va a desfogar al manglar ubicado a unos 450m. al suroeste.

El caudal observado era bastante considerable y estaba siendo direccionado fuera del inmueble, por medio de entubamiento, donde ya se está llevando a cabo el zanjeo y nivelación para la construcción de infraestructura (un condominio de un extranjero, según indicó uno de los empleados que estaba laborando en el sitio).

En el lugar de zanjeado para levantar la construcción se observa fácilmente la aparición de agua con una coloración amarillenta, típica de una ciénaga (típico de humedal), por lo que a las zanjas confeccionadas, les tiran arena para que vaya consumiendo la misma. También se observaron plantas asociadas a los humedales como por ejemplo la Zarzaparrilla y un zacate de nombre *Paspalum fasciculatum*. En aves observamos yegüitas de agua y garzas grises. A eso de las 18:00 horas en el sitio se escuchaban gran cantidad de anfibios croando, tales como ranas y sapos.

Algunas de las fotografía tomadas en el mes de diciembre de 2010, en las visitas realizadas donde se observa gran cantidad de agua que emana de la zona considerada por los lugareños como humedal; así como maquinaria realizando movimientos de tierra y el zanjeado y nivelación para una construcción.

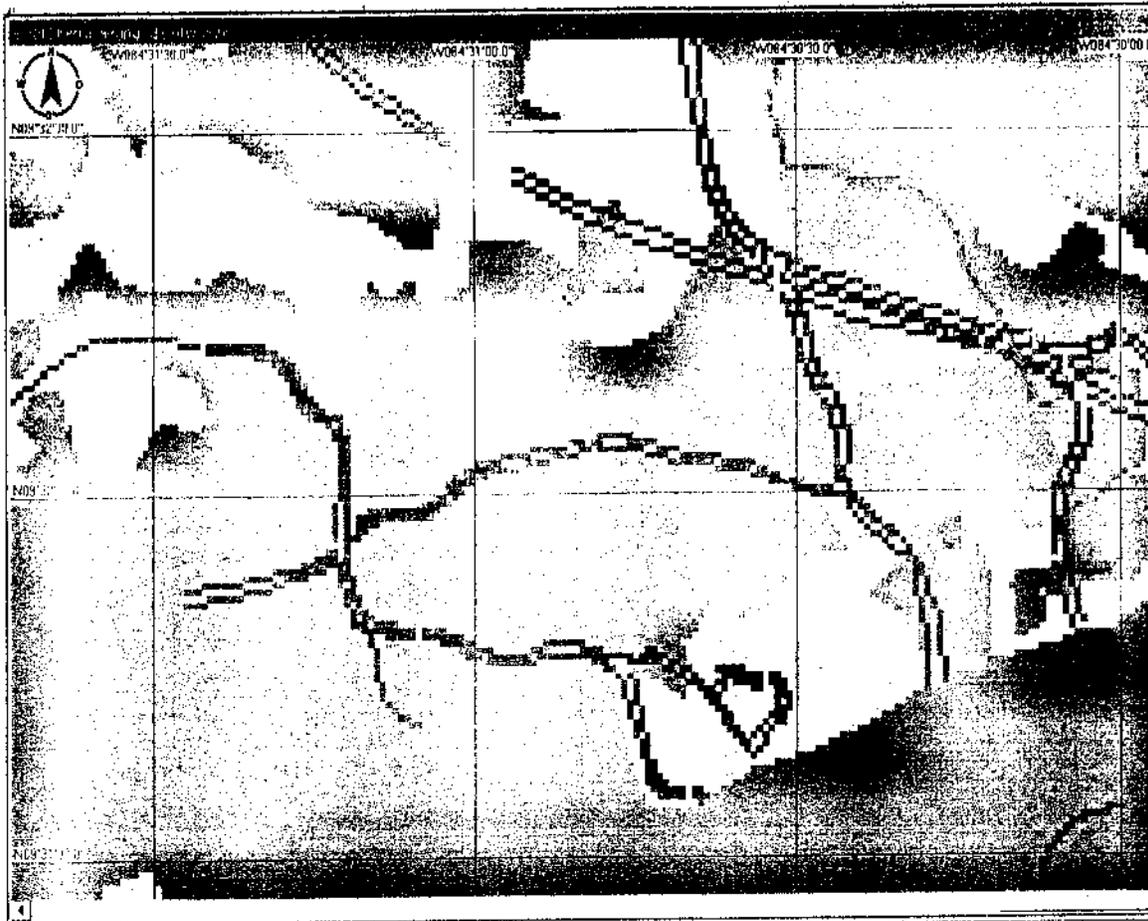
Cuadro N° 01

Se adjunta mapa satelital tomado con la ayuda de un GPS, puntos de georeferenciación en el sitio de los hechos). Sistema de posición global
Propiedad: Condominio Horizontal Residencial Las Olas, Esterillos Oeste
Fuente: Imágenes Lansat FONAFIFO 2000
Datos: Dionel Burgos González.
Fecha: 13 de mayo del 2011

nP= 8, U=1111m, A=5,51ha

- P 107- N 09° 31' 59.8", W 084° 30' 04.7"
- P 108- N 09° 32' 00.1", W 084° 30' 08.2"
- P 109- N 09° 32' 01.6", W 084° 30' 08.8"
- P 110- N 09° 32' 04.1", W 084° 30' 12.5"
- P 111- N 09° 32' 06.3", W 084° 30' 14.7"
- P 112- N 09° 32' 07.5", W 084° 30' 13.5"
- P 113- N 09° 32' 09.6", W 084° 30' 14.4"
- P 114- N 09° 32' 12.4", W 084° 30' 10.4"
